平成21年度 大鰐町橋梁点検結果

1.点検実施状況

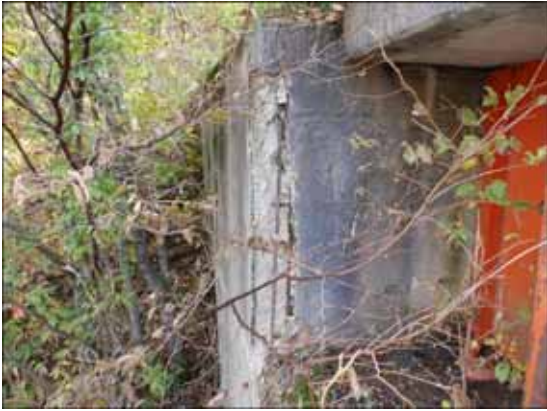
コンクリート橋では、主に凍害によるコンクリートの劣化が見られる。
また、鉄筋の腐食によるコンクリートの局部的剥落が見られる。

写真-1 コンクリート部の劣化

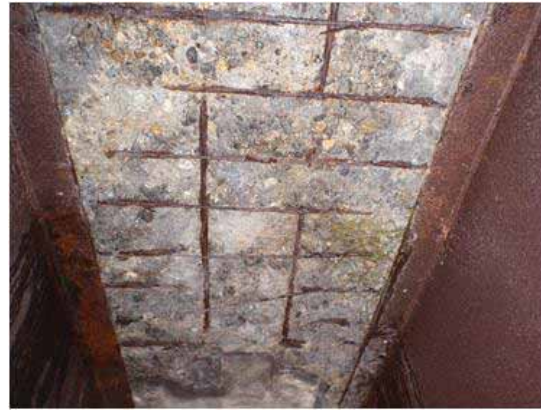
写真-2 床版の損傷

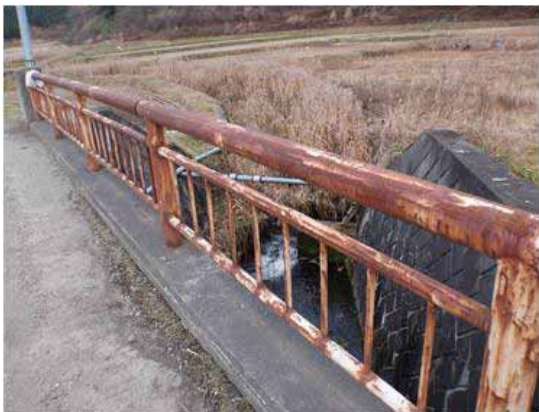
防護柵の劣化、一部損傷が見られる。

写真-3 防護柵の劣化

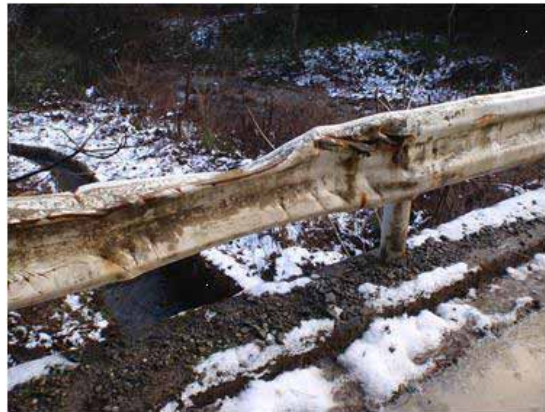
写真-4 防護柵の損傷

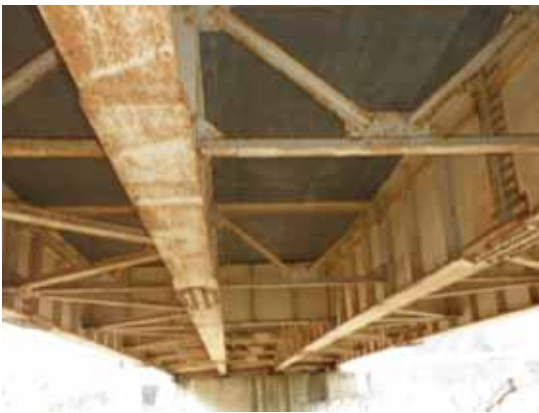
鋼部材の腐食が主桁、横桁、支承等で見られる。

写真-5 鋼橋の劣化状況

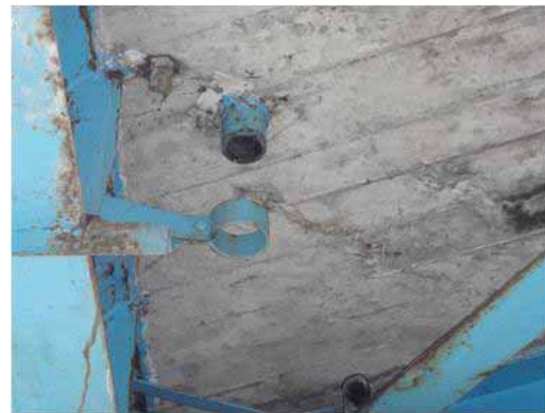
写真-6 排水管の欠落

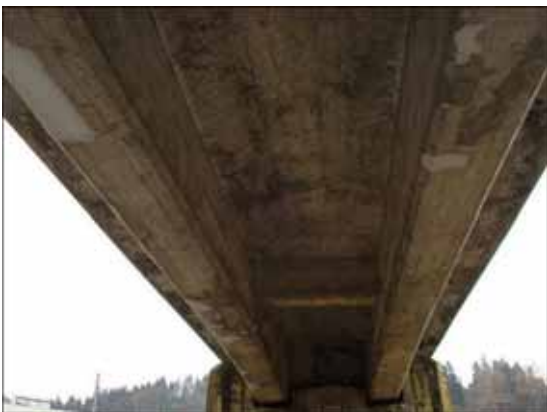
写真-7 コンクリート橋の劣化状況

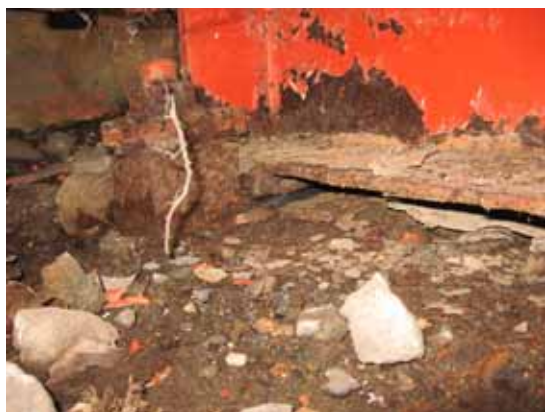
写真-8 支承の劣化
